飞机某接头应力腐蚀与防护

摘要: 针对飞机某接头失效问题进行了研究,通过对裂纹产生原因的分析,确定了接头部位的腐蚀特征;论述了裂纹萌发和扩展的主要机理,并对影响腐蚀的因素进行了探讨;同时提出了切实可行的改进措施,为航空领域同类LD5铝合金部位的防腐提供了可以借鉴的经验。

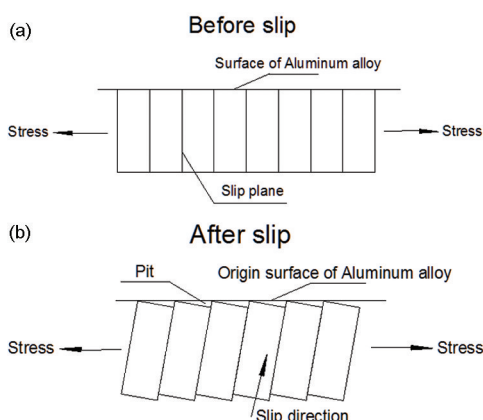
图2 铝位错滑移前 (a) 和后 (b) 示意图

接头处的应力场如图1所示,通过分析得知,接头所受的应力均小于其屈服强度($\sigma_s \geq 365$ MPa),因而并非是外加应力过高诱发的裂纹。而金属材料在长期处于低应力场作用时,其组织就会出现位错滑移现象^[2]。其结果就会在零件表面形成微小的凹坑,破坏铝合金表面原有的氧化层(图2),内部未氧化的Al就会暴露在空气当中。而凹坑处纯Al的表面能极高,极易与氧化物等发生相互作用形成氧

化物层,以降低其表面能。钱云平等^[5]研究指出,在 100 g/L 以下的 H_2SO_4 浓度和 30 °C 以上的温度下,Al 形成的氧化铝薄膜很薄,因而在该服役环境下,新形成的薄氧化膜极易在应力场的作用下发生二次破裂从而形成裂纹源。
